Driftskontroll av kalkdoseringsanlegg i Tovdalsvassdraget Avviksrapport 2010

Tittel Driftskontroll av kalkdoseringsanlegg i Tovdalsvassdraget Avviksrapport 2010	Løpenr. (for bestilling) 6168-2011	Dato 27.04.2011
	Prosjektnr. Undernr. 11134	Sider Pris 19
Forfatter(e) Rolf Høgberget Lise Tveiten	Fagområde Overvåking	Distribusjon Fri
	Geografisk område Aust-Agder	Trykket NIVA

Avviksrapport 2010

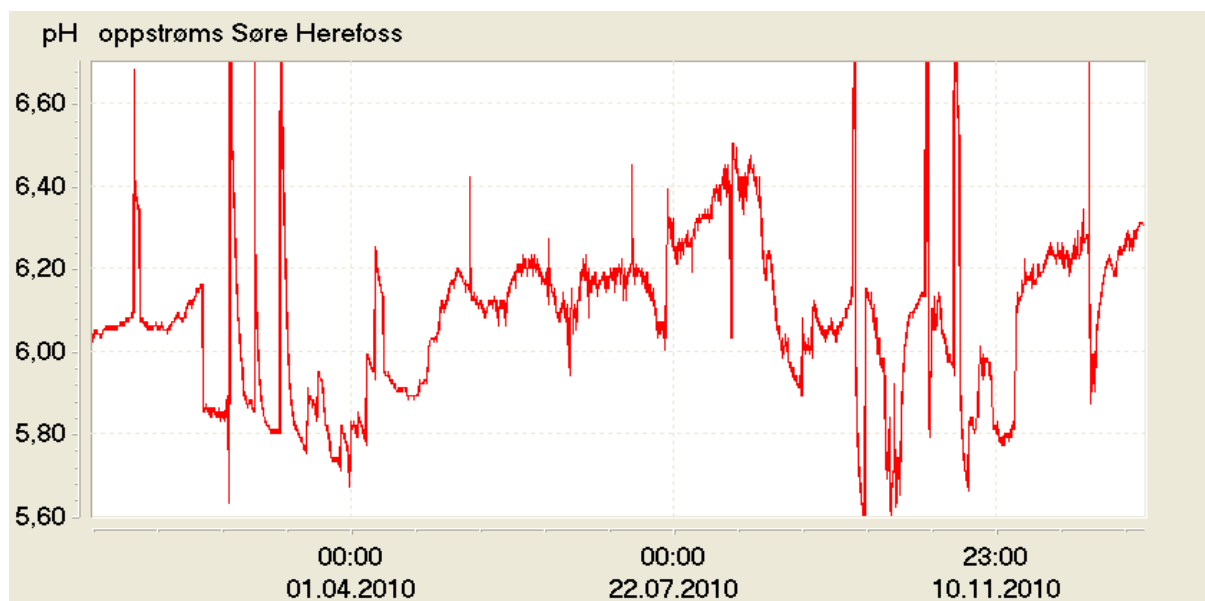
Figur 5. pH i utløpet av Herefossfjorden oppstrøms anlegget på Søre Herefoss i 2010. Figuren viser økende pH fra vår til sommer og dropp i oktober på grunn av flom.

Et mål på pH 6,0 er også satt for Herefossfjorden oppstrøms anlegget. Dette er gjort for å sikre seg mot katastrofal effekt på laks- og sjøaurebestanden i elva dersom det skulle oppstå langvarig svikt i doseringen fra anlegget. pH i utløpet av Herefossfjorden er gjengitt i **Figur 5**.

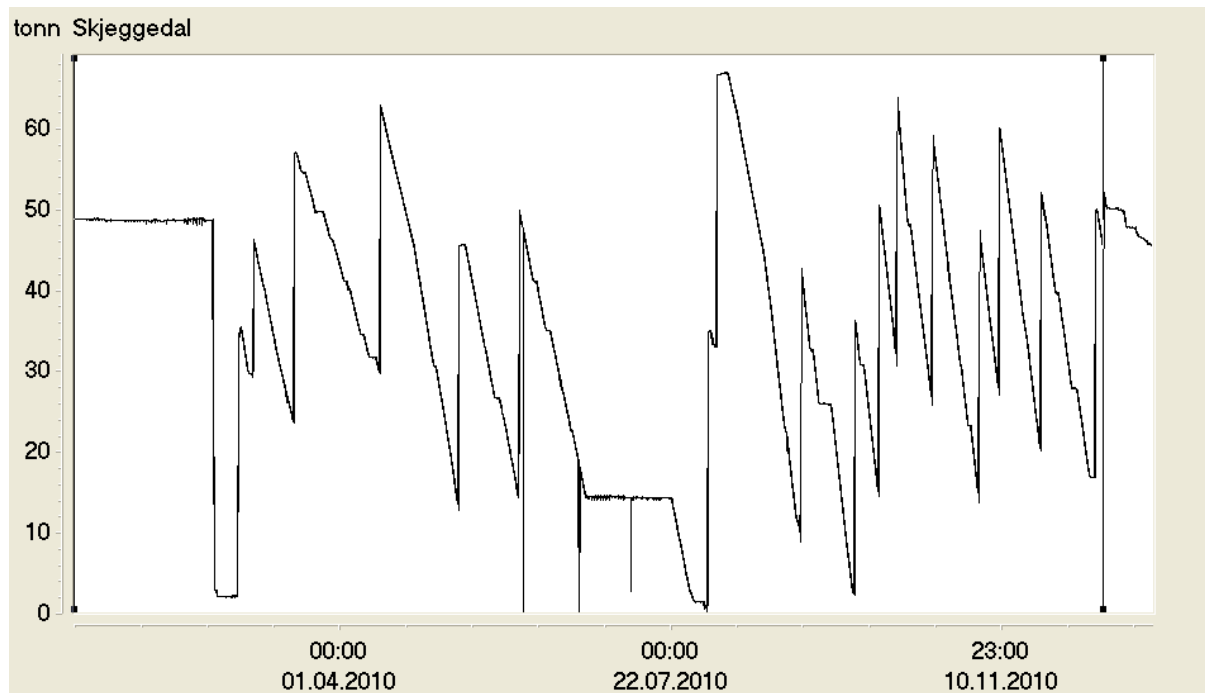
Vektutviklingen i beholdningssiloen viser at anlegget sto stille i tilsammen 153 dager, (5 måneder). Dette var fordelt på 28 stopp på anlegget (**Tabell 2**). Det oppsto feil på veiesignalet fra 16. desember, se **Figur 6**.

**Figur 6.** Kalkvekt vist gjennom året. Horisontale streker er stans i dosering. Veiecellene er her ute av drift fra 16. desember, ses på den slake kurven ut året, markert ved vertikal strek.

Av eksisterende veiedata går det frem at anlegget hadde en meget dårlig driftssikkerhet. Over 5 måneder av tiden som loggeren har registrert data, sto anlegget stille. Dette må bli betraktelig bedre dersom anlegget skal fortsette å fungere som bidragsyter til kalkinga av Uldalsgreina.

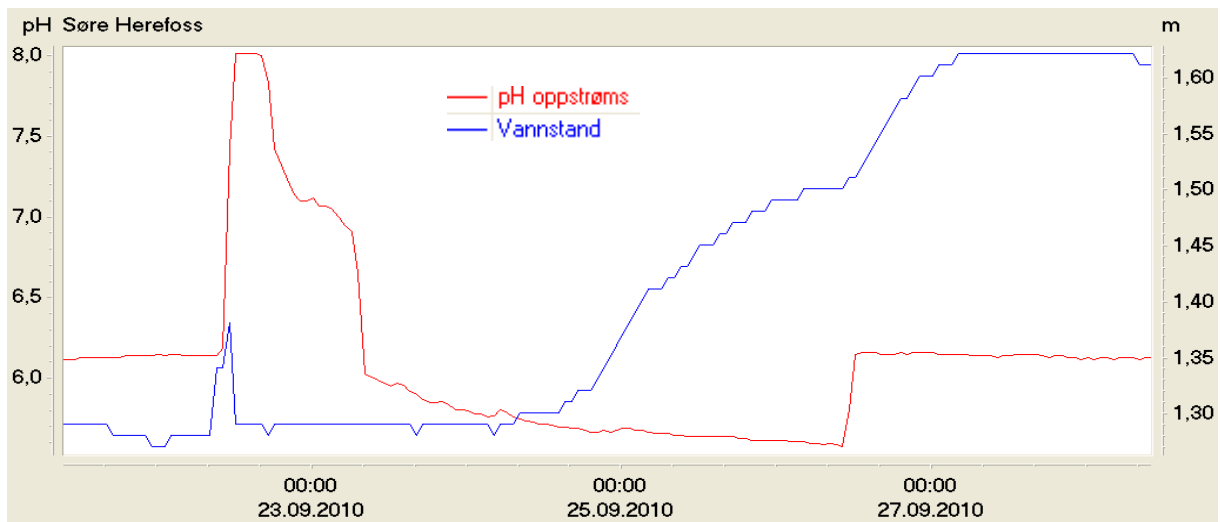
pH oppstrøms anlegget ble enkelte ganger forstyrret av tilbakeført kalkslurry til inntaksbrønnen ved strømbrydd. Dette økte pH i inntaksvannet slik at verdiene ble urealistiske. Urealistisk høy pH ble registrert i alt 8 ganger i løpet av perioden, noen av disse tilfellene kan skyldes tilbakeføring av kalkholdig vann til inntaksbrønnen. **Figur 8** viser effekter av strømbrydd på pH oppstrøms anlegget. Anlegget ble kjørt manuelt fra 18. november. Det var ingen tilfeller av sviktende vanngjennomstrømming i målekyveta. **Figur 9** viser en situasjon som følge av tilbakeslag i målekyveta hvor pH reduseres som følge av manglende dosering.

Figur 8. Vannstand og pH oppstrøms doseringsanlegget på Søre Herefoss. Figuren viser hvordan pH økte til nærmere 8 når det ble stillstand i vannpumpingen til anlegget.

Dette anlegget fungerte tilfredsstillende til tross for tidvis problemer ved signaloverføring av pH fra stasjonen nedstrøms anlegget. Det var problemer med telefonlinjene og automatisk dataoverføring. Det var også, særlig vår og høst, problemer med tilbakeslag av kalkholdig vann i inntaksbrønnen slik at vannet til pH-målinger i neste omgang ble for basisk. Slike tilfeller fører til midlertidig reduserte doseringsmengder, se **Figur 9**. Det bør gjøres tiltak slik at kalkholdig vann ikke kan forurense pH-målingskyvetta. Dette er tidligere påpekt (Høgberget 2010).

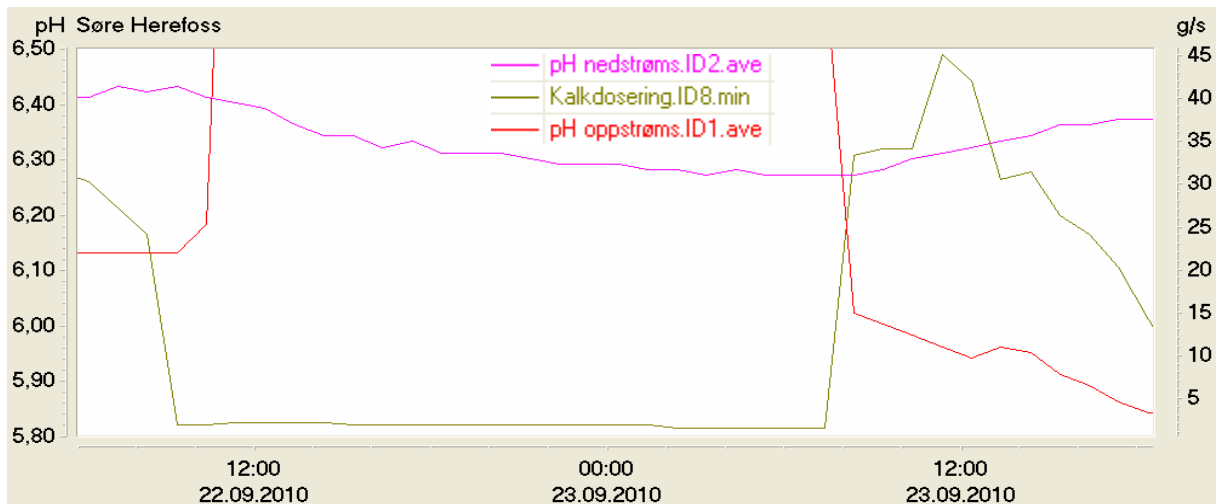
Figur 9. Situasjon som følge av tilbakeslag av målekyveta den 22. september 2010. pH nedstrøms reduseres som følge av manglende dosering. pH oppstrøms var oppe i over 8, se **Figur 8**.

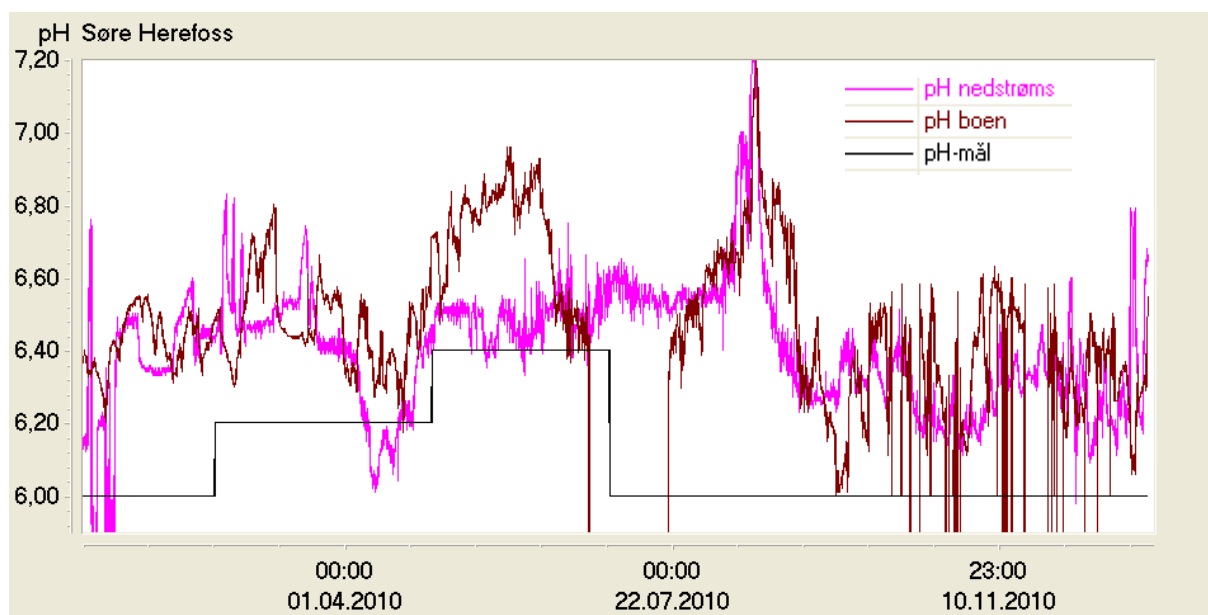
pH nedstrøms var under målet for lakseførende strekning i elva i perioden 9. til 18. april. I **Figur 10** vises pH i lakseførende strekning av Tovdalselva i 2010 sammenholdt med pH-målene. **Figur 11** illustrerer hvor stor kalkingsinnsats som ligger bak de gode pH-resultatene.

Figur 10. pH i lakseførende strekning av Tovdalselva i 2010 sammenholdt med pH-målene for elva. I perioden 9-18. april var pH for lav. De vertikale strekene på Boen viser manglende data.

pH-målet ble opprettholdt i vassdaget gjennom nesten hele perioden, med unntak av perioden 9. til 18. april. Det er viktig at pH-målene blir oppnådd til enhver tid, og langvarige dropp som nevnt ovenfor bør i fremtiden unngås.

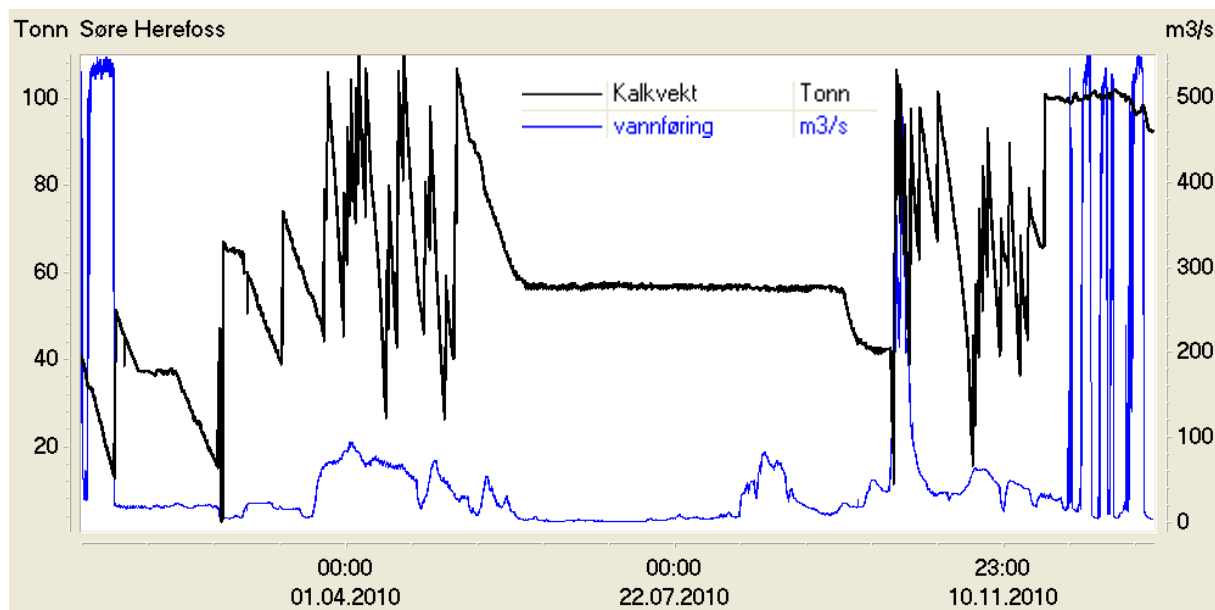
Figur 11. Vannføring og kalkvekt på Søre Herefoss doseringsanlegg i hele 2010. Kalkvekten økte ca. 30-35 tonn hver gang det ble fylt på anlegget. Figuren viser hvordan forbruket av kalk forandret seg radikalt gjennom året. Om våren, med høyt pH-krav, og i flom om høsten var det ekstra stort forbruk, mens doseringen resten av året var meget lav. Fra 1. juni.- 12. juli var det ingen dosering. Vannføring på 500 m³/s i januar og i desember er ikke reell. Det skyldes isoppbygging på målepunktet.
